Asbestinventarisatetest

Vellare 32, 9920 Lievegem

Attestnummer : 20230804-000222.001

Uitgegeven op : 04.08.2023

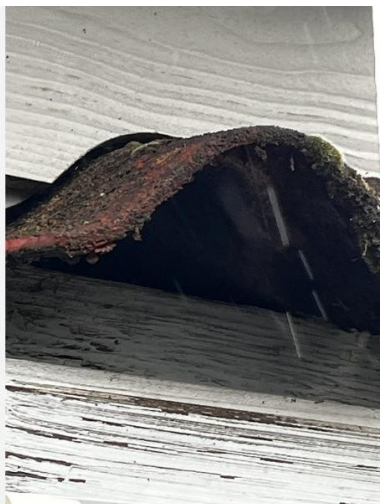
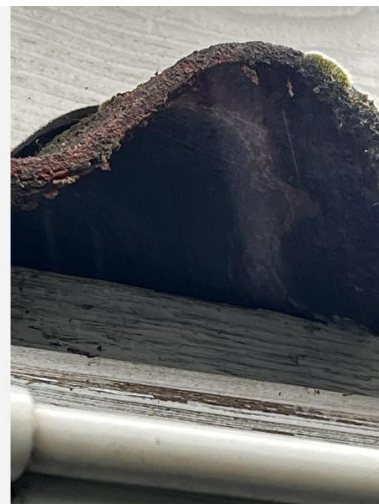
Het asbestmateriaal valt onder de mijlpaal van 2034.

Eindbeoordeling materiaalrisico	Verhoogd materiaalrisico en/of verhoogde kans op vezelvrijgave
---------------------------------	----------------------------------------------------------------

Gebondenheid	Categorie 1: hechtgebonden in oorsprong
Asbestsoort (vezeltype)	Alleen chrysotiel
Asbestconcentratie	Laag (< 50%)
Afschermingsgraad van het gehele materiaal	Geheel of deels vrij aan de buitenlucht
Toestand van het materiaal	Matig beschadigd, matig verweerd

Beschrijving	Golfplaat
Omgeving	Buiten
Primaire drager	Plat dak
Asbestmateriaal	Dak- en gevelbekleding - Golfplaat
Bindmiddel van asbestmateriaal	Cement
Gebondenheid op basis van bindmiddel	Hecht

Hoeveelheid (oppervlakte - aantal)	• 1,00 m ² - 1 stuk
Totale oppervlakte	1,00 m ²
Eenvoudig bereikbaar	Ja
Bevestigingswijze	• Genageld, geniet
Identificatiemethode	Vaststelling zonder monstername
Destructieve handeling voor identificatie	Nee

- Zorg voor een veilig beheer. Vermijd het beschadigen van het asbestmateriaal. Controleer de toestand jaarlijks op wijzigingen.

- Eenvoudige handelingen: mag via doe-het-zelf of door werknemer(s) met opleidingsattest eenvoudige handelingen
Met zorg behandelen, mondkapje en handschoenen dragen, in afgesloten zak naar recyclagepark brengen en in container voor asbest deponeren. Het mag enkel losgeschroefd worden en men mag er niet in slijpen of breken. Bij het saneren of verwijderen geldt een absoluut verbod om stof te veroorzaken door in het materiaal te slijpen of af te schuren. Ingeval het niet kan losgeschroefd worden, mag dit enkel door een erkende asbestverwijderaar worden gedemonteerd.

Het is absoluut verboden om dit dak te reinigen met een hogedrukreiniger of met schuurborstels. Informeer u op voorhand bij uw plaatselijk recyclagepark welke maatregelen u kunt treffen voor een veilig transport en afgave van de asbest toepassing. Informeer u bij uw plaatselijk recyclagepark of zij specifieke zakken en beschermkledij ter beschikking stellen.

De uitvoerder dient minimaal wegwerphandschoenen en een mondmasker type FFP3 of hoger te dragen.
