Elektrische installaties op laagspanning en op zeer lage spanning (Boek 1 - KB 8/09/2019) - Algemene Directie Energie

Schuttershof 28 - 9140 Temse

Uitgevoerd op: 23/05/2022

Beschrijving van de elektrische installatie

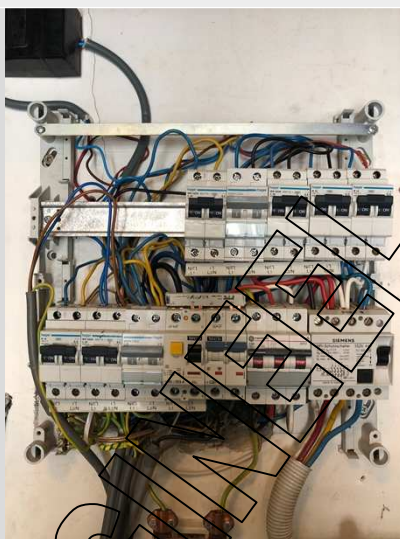
Hoofdbord

Plaats	Aan teller inkom
Aantal differentieelstroominrichtingen	2
Aantal stroombanen	10

(inwendige foto)
